# 後埋めインサートの**問題点**

インサートの熱圧入後、下記のような問題がみられます。

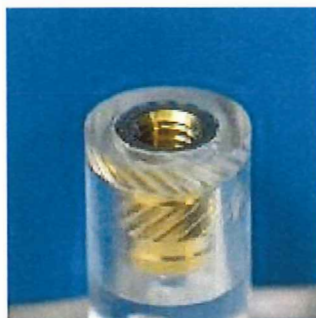
正常圧入

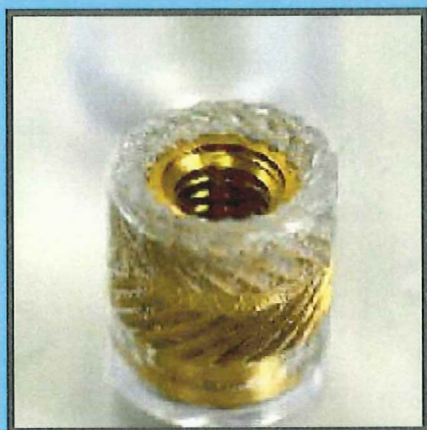
圧入後樹脂もれ

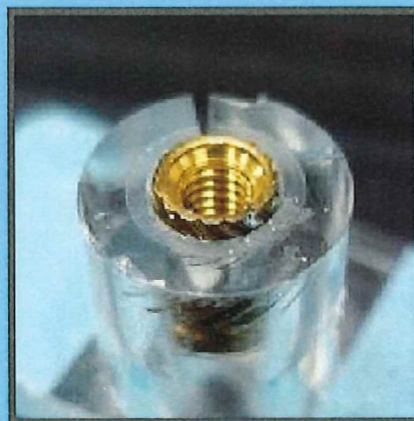
圧入後ボス割れ

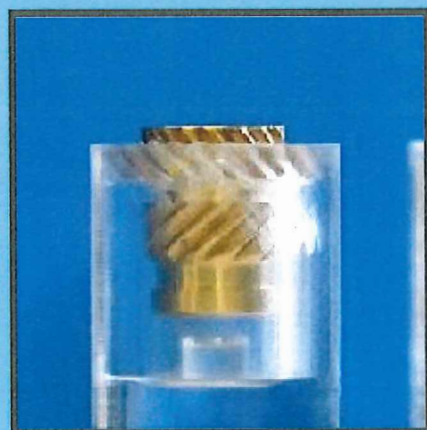
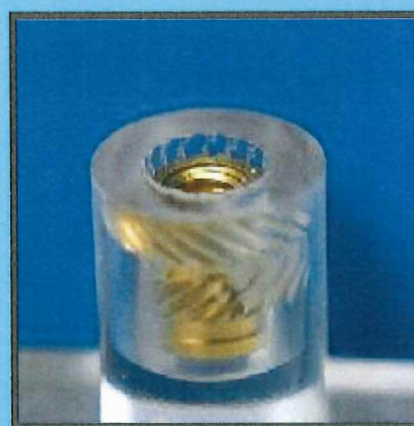
圧入後インサートの浮き沈み
